Umidità di risalita capillare nell'edilizia storica e tecnologia 'a neutralizzazione di carica'

Un metodo innovativo nella ricerca di una soluzione definitiva al problema

**I PROBLEMI DI UMIDITA' DI RISALITA A VENEZIA
METODOLOGIE E TECNICHE DI INTERVENTO TRADIZIONALI E RECENTI
SPERIMENTAZIONI CON SISTEMI INNOVATIVI NELL'AMBITO DEL
RESTAURO DELLA CHIESA DI SANT'ANTONIN.**

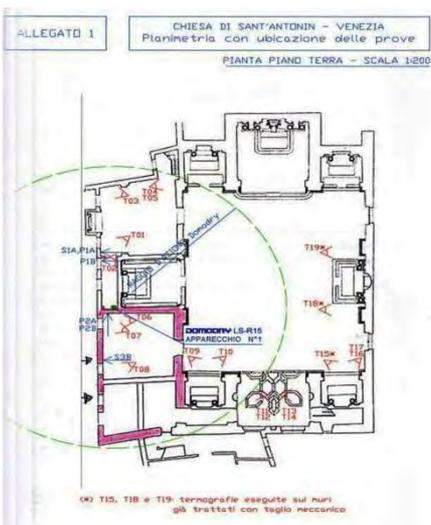
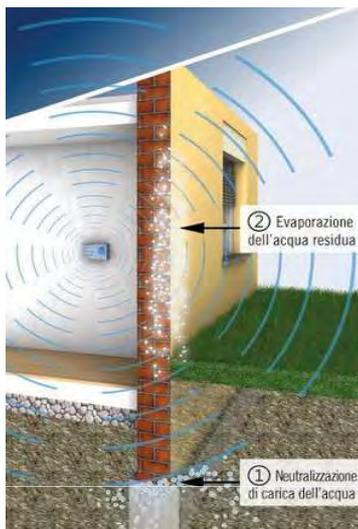
L'ispezione termografica eseguita prima dell'installazione ha documentato la presenza di discontinuità termiche lungo lo sviluppo verticale delle pareti evidenziando le zone umide per la presenza di umidità di risalita, con valori intorno al 15-17 % ad una altezza di 20 cm. dal piano di calpestio interno e del 10,5% ad una altezza di circa 90 cm., riferiti ad una profondità di prelievo di cm.5-10.

Per quanto riguarda i sali solubili presenti all'interno delle murature, le analisi hanno evidenziato un grado di contaminazione da medio ad elevato. La specie ionica prevalente risultava costituita dai Cloruri, con valori prossimi al 1,0%, mentre le altre specie ioniche (Nitrati e Solfati) risultavano presenti in percentuali inferiori.

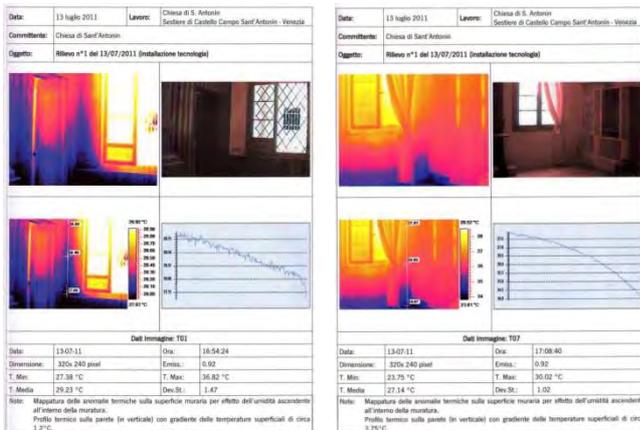
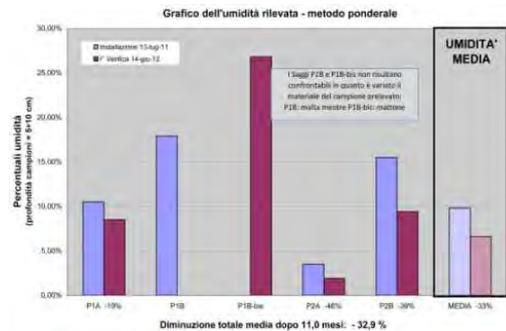
Il rilevamento termografico eseguito in loco ha dato risultati convincenti, avendo evidenziato le diverse scale cromatiche tra le murature che erano state, nel corso del restauro, oggetto di interventi di risanamento e quelle che, per particolari esigenze di conservazione, si trovano allo stato originario.

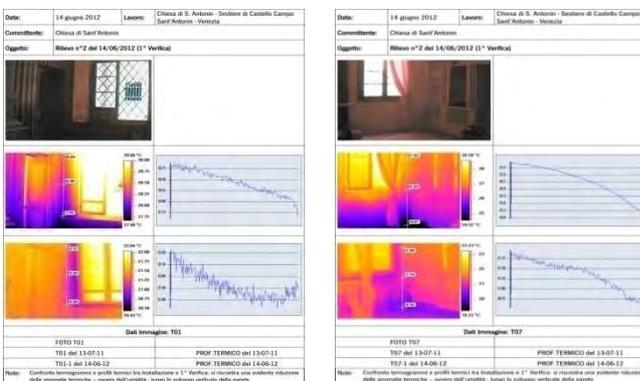
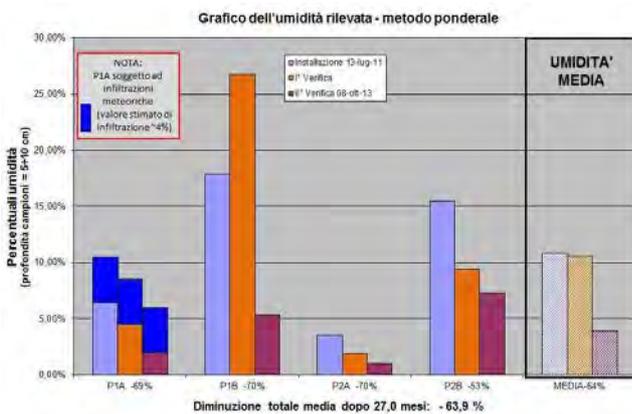
Il rilevamento finale, effettuato a distanza di 27 mesi dall'attivazione dell'impianto, ha evidenziato una notevole diminuzione dell'umidità ponderale rispetto ai corrispondenti valori iniziali, con l'eccezione di un unico punto, conseguente però a cause esterne: infiltrazioni meteoriche in corrispondenza di un pluviale ad embrici danneggiato presente sul paramento murario esterno. In sintesi dalle analisi finali è stato rilevato che il valore medio residuo dell'umidità percentuale sui 4 saggi risulta pari al 3,92%, registrando quindi un abbattimento complessivo del -63,9% rispetto al corrispondente valore medio iniziale (10,85% al 13/07/2011, data di attivazione dell'apparecchiatura).

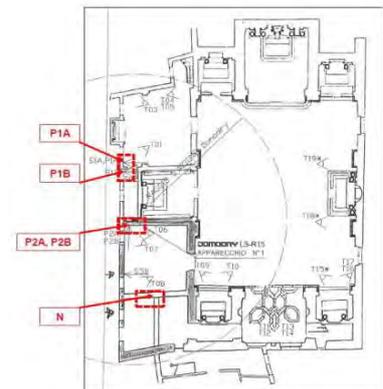
In particolare quest’ultima area (il setto murario che separa la Cappella delle Reliquie dalla ex-sagrestia, individuato con la lettera N nella planimetria a lato) corrisponde alla zona in cui nel corso del restauro era stato sperimentato un sistema deumidificante a radiofrequenze con monitoraggi relativi alla determinazione di umidità e sali, che non aveva dato risultati significativi.

Le valutazioni finali del rilevamento hanno messo in evidenza che i valori nelle aree P1A e P1B risentono della presenza, verificata durante il sopralluogo, di un pluviale rotto che comporta una forte presenza di acqua nel muro esterno.

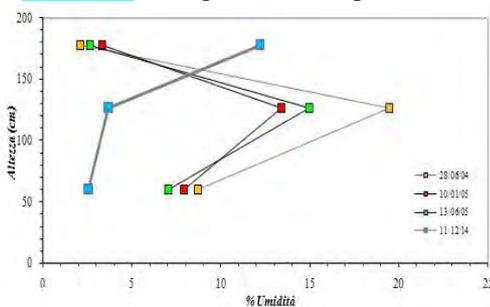
Qui risulta particolarmente interessante valutare l’andamento nel tempo, come si può rilevare dal diagramma della figura a lato, ove sono riportati i valori medi ottenuti nel corso dei diversi monitoraggi e che evidenziano la drastica riduzione di umidità almeno fino alla quota di 127 cm. rilevata nell’ultimo campionamento (per quanto concerne la quota più alta, la relazione segnala che il contenuto di umidità, sensibilmente superiore, va messo in relazione alla difficoltà di realizzare il campionamento nella esatta posizione di quelli precedenti).
