8. Efficacia del sistema a tecnologia elettrofisica “a neutralizzazione di carica” contro l’acqua da risalita capillare nelle muraure della Basilica di San Simpliciano in Milano

Ing. Massimo Valentini, laboratorio di Fisica Tecnica Ambientale per i Beni Culturali (Fi.T.Be.C.) – Dipartimento di Energia – Politecnico di Milano

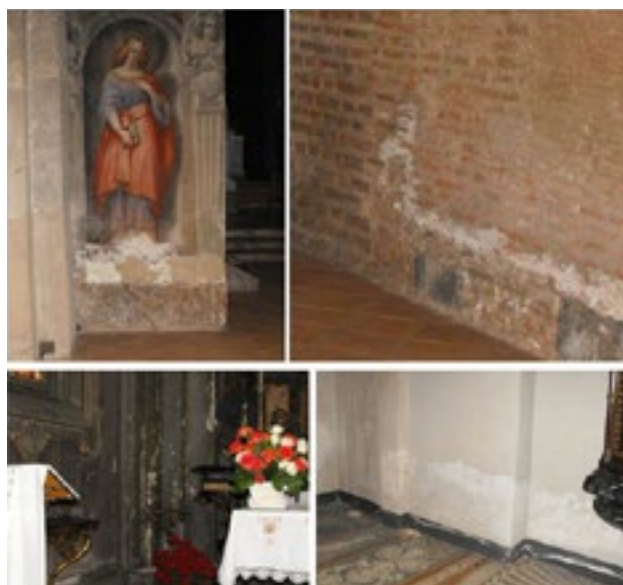
Fig.2 – Alcuni esempi del degrado delle superfici.

Al momento dell'intervento qui descritto l'edificio mostrava evidenti segni di degrado imputabile alla presenza di acqua e sali nelle murature: efflorescenze, macchie, perdite dello strato superficiale nelle parti intonacate e addirittura lacune nei mattoni a vista (Figura 2).

La situazione ha suggerito l'installazione di un sistema elettrofisico per il risanamento delle murature basato sul principio attivo della "neutralizzazione di carica".

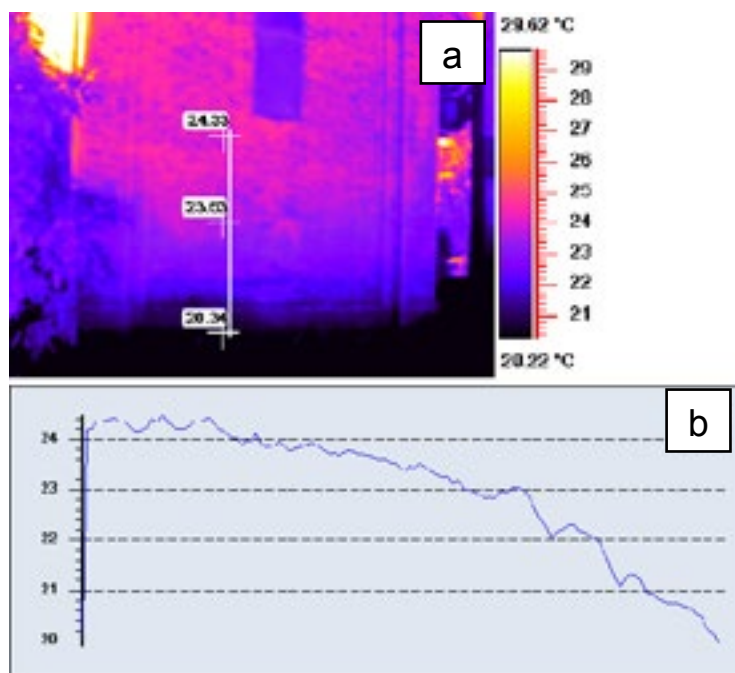
La termografia è una tecnica di indagine non invasiva che restituisce la distribuzione di temperature su una superficie espressa generalmente in forma grafica attribuendo alle diverse temperature un colore in modo da fornire immediatamente la mappatura termica (Figura 4a); nei termogrammi è poi possibile associare ad ogni punto il corrispondente valore di temperatura o addirittura visualizzare l'andamento delle

temperature di una verticale (Figura 4b).

Fig. 4 - Un esempio di termogramma (a) e di andamento delle temperature lungo la verticale indicata nel termogramma (b).

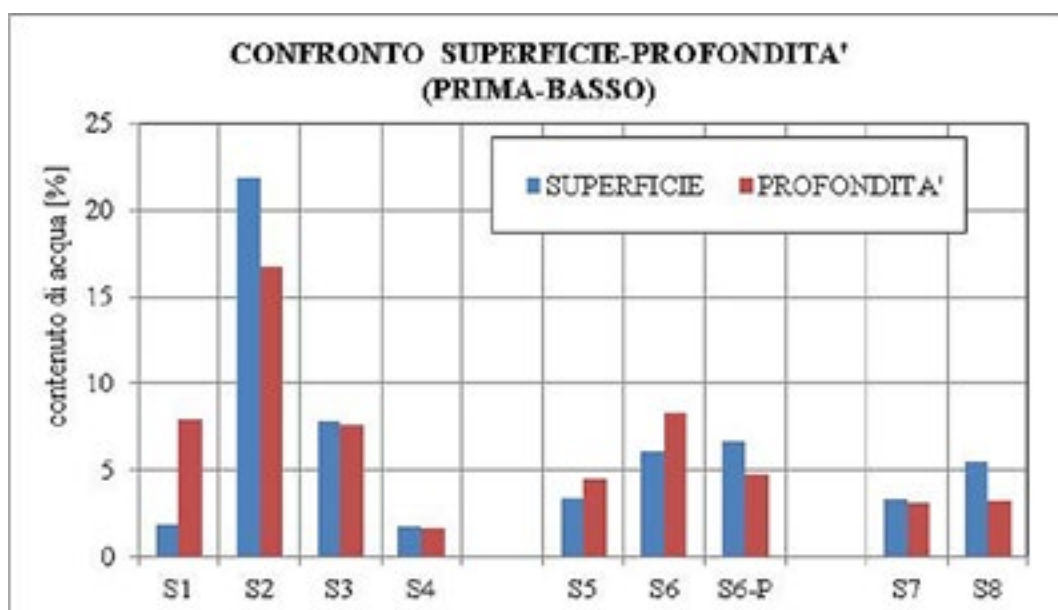
I valori elevati registrati nelle misure alle due profondità dei Punti alla quota inferiore indicano che la presenza di acqua è notevole ed è diffusa nell'intera struttura muraria (calcolando ancora una media aritmetica di tutti i valori riportati in Figura 6 si ottiene un contenuto di acqua medio del 6,5 % in superficie e del 6,4 % in profondità) ad ulteriore riprova che è la risalita capillare dal terreno ad essere la principale via di apporto di acqua alla muratura.

Fig. 6 - Valori di contenuto di acqua misurati alle due profondità (superficie e profondo) in ciascun Punto di misura posto alla quota di 30 cm dal piano di calpestio interno (misure del maggio 2009).

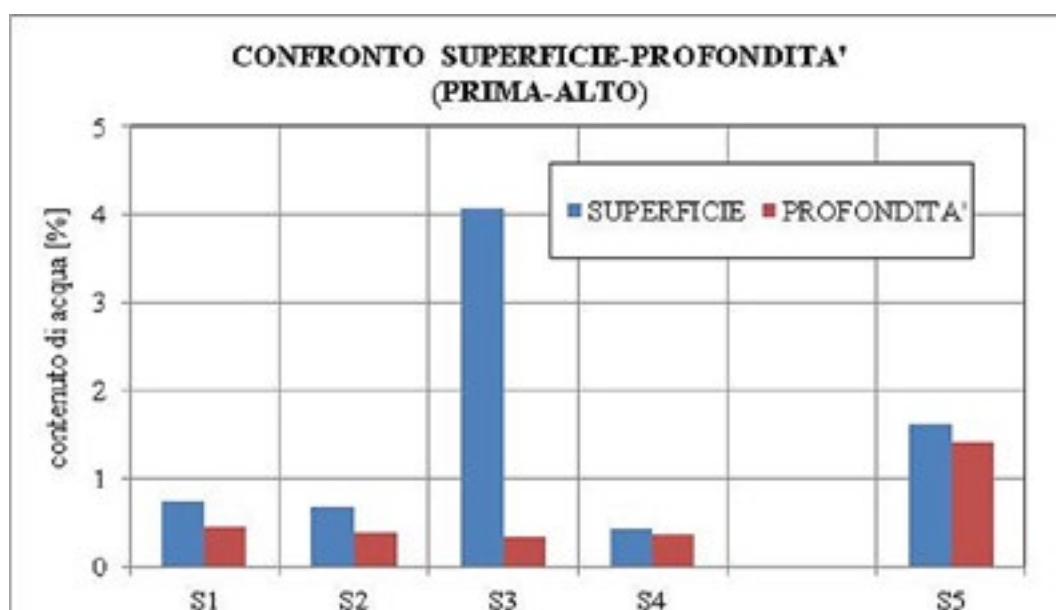
Alla quota superiore (Figura 7), i valori rientrano al disotto del 2% con contenuti in profondità inferiori a quelli superficiali, indicando con ciò l'esaurimento della risalita capillare e la presenza nelle murature di acqua imputabile unicamente ai "fisiologici" fenomeni igroscopici legati alla struttura porosa dei materiali. Fa eccezione il Punto S2, il cui elevato tenore di acqua in superficie è probabilmente dovuto alla forte azione igroscopica esercitata dai sali (principalmente nitrati, solfati e cloruri) che qui, più che altrove, sono presenti sulla superficie (si vedano le Tabelle 4 e 5).

Fig. 7 - Valori di contenuto di acqua misurati alle due profondità (superficie e profondo) in ciascun Punto di misura posto alla quota di 160 cm dal piano di calpestio interno (misure del maggio 2009).

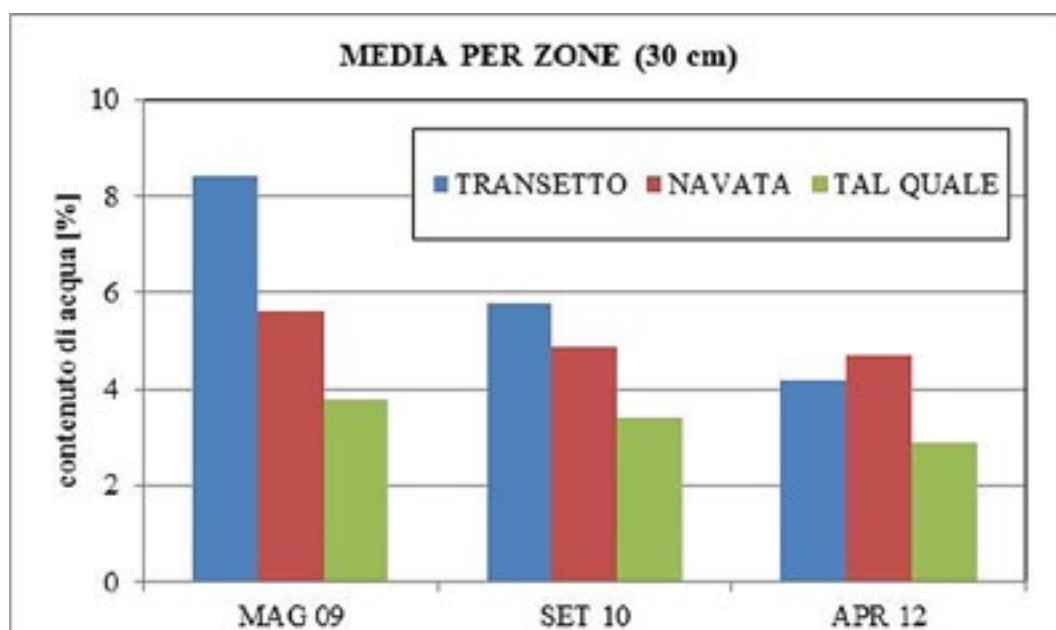
Le due zone della chiesa (Transetto e Navata) soggette all'azione dell'impianto di risanamento mostrano una riduzione costante nel tempo dei valori di contenuto di acqua (Figura 8).

Fig. 8 - Andamenti nel tempo delle medie dei valori rilevati in tutti i Punti di misura del Transetto e della Navata, confrontati con quelle rilevate nella muratura “tal quale”.

A parte l'aumento del settembre 2010, anche la muratura “tal quale” presenta una riduzione nel tempo dei contenuti di acqua che fa supporre che l'intero edificio nel periodo triennale considerato abbia subito una generale “asciugatura” imputabile alle variazioni, non controllabili, delle condizioni al contorno. Ciò, seppur positivo per la salvaguardia della struttura, rende più difficile il compito di verificare l'efficacia dell'impianto elettrofisico che sembra comunque aver aggiunto un incremento positivo alla tendenza alla riduzione dei contenuti di acqua imputabile al “contorno”, incremento che appare dal confronto tra le differenze percentuali tra i valori misurati all'inizio e alla fine dell'intero ciclo di misure (maggio 2009 - aprile 2012), mostrato in Tabella 6.

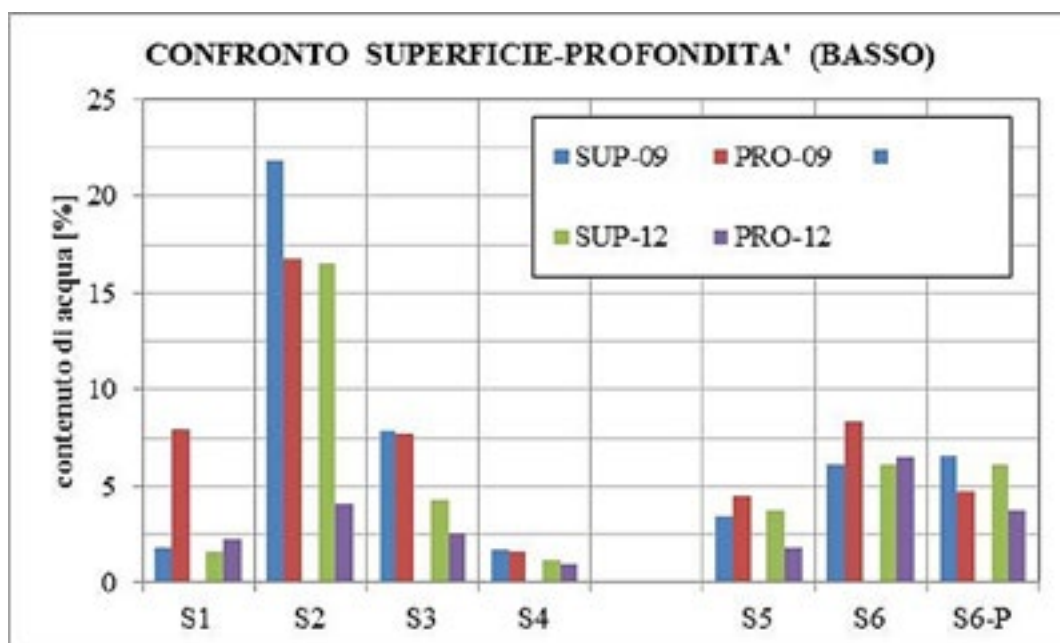
La Figura 9 mostra il confronto tra i valori misurati a tre anni di distanza (maggio 2009 – aprile 2012) alla quota di 30 cm nei singoli Punti di misura alle due profondità (con esclusione, per comodità di lettura del grafico dei Punti della muratura “tal quale”).

Fig. 9 - Valori di contenuto di acqua misurati in superficie (SUP) e profondità (PRO) in ciascun Punto di misura posto alla quota di 30 cm dal piano di calpestio interno (confronto tra le misure del maggio 2009 e quelle dell'aprile 2012).

Si possono apprezzare la diminuzione dei contenuti di acqua di tutte le misure in profondità, la diminuzione in superficie nei Punti di misura del Transetto, la pressoché costanza dei valori superficiali nei Punti della Navata. Mentre nel maggio 2009 il valore medio globale calcolato su tutte le misure indicava un contenuto di acqua praticamente uguale nell'intera struttura muraria e pari al 6,5% in superficie e al 6,4 % in profondità (così come già indicato al Punto 5.1) a tre anni di funzionamento dell'impianto si è passati al 5,3 % della superficie e al 2,8 % in profondità.

I valori in profondità sono quindi diminuiti molto più che quelli in superficie che hanno probabilmente risentito di un effetto "secondario" dell'impianto: se questo, come appare dall'analisi precedente, interviene sulla risalita capillare interrompendone il flusso, l'acqua comunque presente nella muratura tende nel tempo a spostarsi verso la superficie dove va a sostituire quella che, per evaporazione, abbandona la struttura muraria. In tal modo la superficie sarà quella che si asciuga in un tempo maggiore in quanto da essa deve "transitare" l'acqua rimasta nella struttura. Questo spostamento di acqua porterà con sé anche i sali che affioreranno nel tempo sulle superfici murarie, così come in effetti

Una maggiore presenza di sali in superficie comporta peraltro, a causa dell'igroscopicità dei sali stessi, un ulteriore aumento dell'acqua presente in superficie (assorbita dall'ambiente dai sali igroscopici). In tal caso, il problema potrà essere risolto tramite un apposito intervento di risanamento della superficie muraria, volto ad estrarre/rimuovere dalla superficie stessa i sali in eccesso (ad es. tramite impacchi con specifici prodotti).

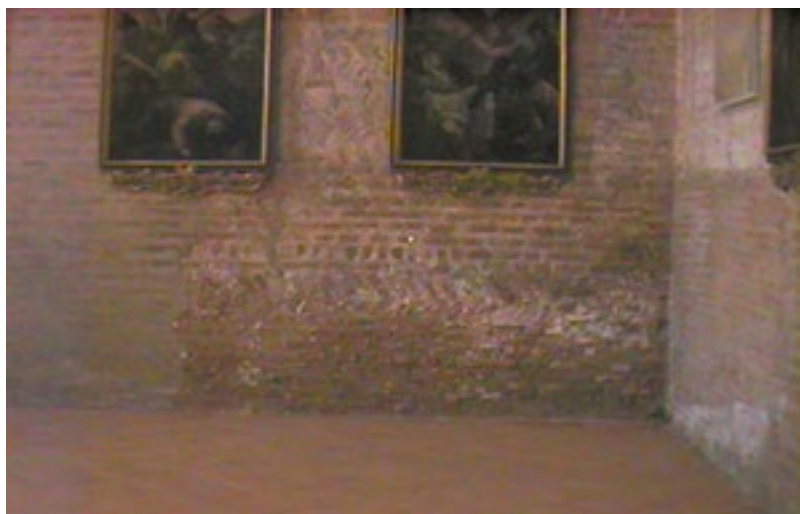
A titolo di esempio, in Figura 11 si riporta una scheda con le immagini nel campo del visibile, le corrispondenti immagini termografiche e i profili di temperatura lungo una verticale per la zona del Punto di misura S2.

Fig. 11.a - Immagine nel visibile
(cfr. termografie fig. 11.b-c-d).

b) Mappatura termografica di maggio 2009

c) Mappatura termografica di settembre 2010

d) Mappatura termografica di aprile 2012

Fig. 11 - Immagine nel visibile della zona del Punto di misura S2 (a) e immagini termografiche e grafici delle temperature superficiali lungo la verticale rilevati nel maggio 2009 (b), settembre 2010 (c) e aprile 2012 (d).

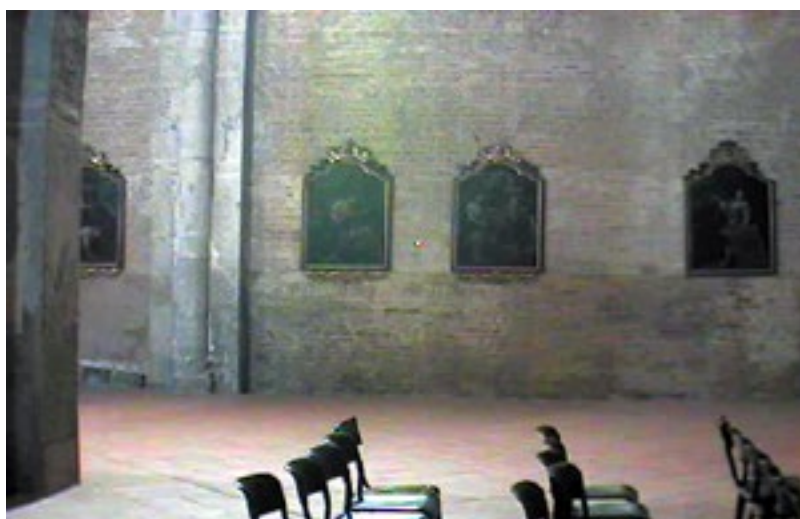
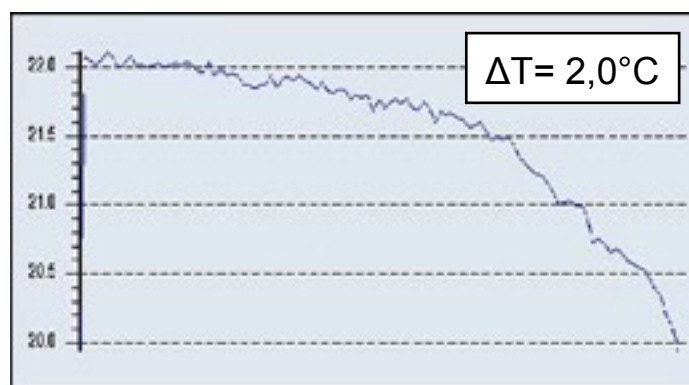
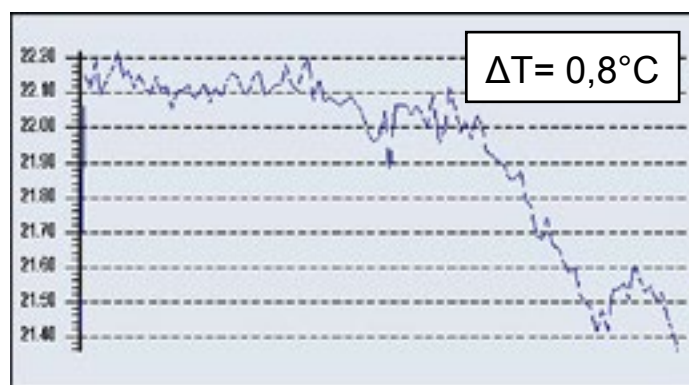
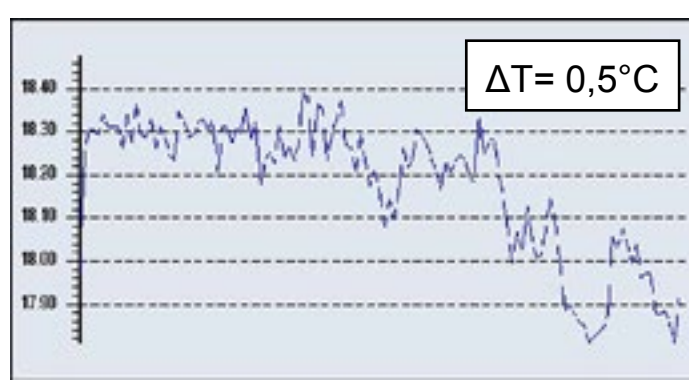
Analogamente, in Figura 12 la scheda termografica per la zona del Punto di misura S3.

Fig. 12.a - Immagine nel visibile
(cfr. termografie fig. 12.b-c-d).

b) Mappatura termografica di maggio 2009

c) Mappatura termografica di settembre 2010

d) Mappatura termografica di aprile 2012

Fig. 12 - Immagine nel visibile della zona del Punto di misura S3 (a) e immagini termografiche e grafici delle temperature superficiali lungo la verticale rilevati nel maggio 2009 (b), settembre 2010 (c) e aprile 2012 (d).
