## 4. Tutela del Patrimonio Storico: priorità degli interventi di deumidificazione. L'esempio del restauro della chiesa di San Matteo in Lecce

## Caso-studio: la chiesa di S. Matteo (Lecce)

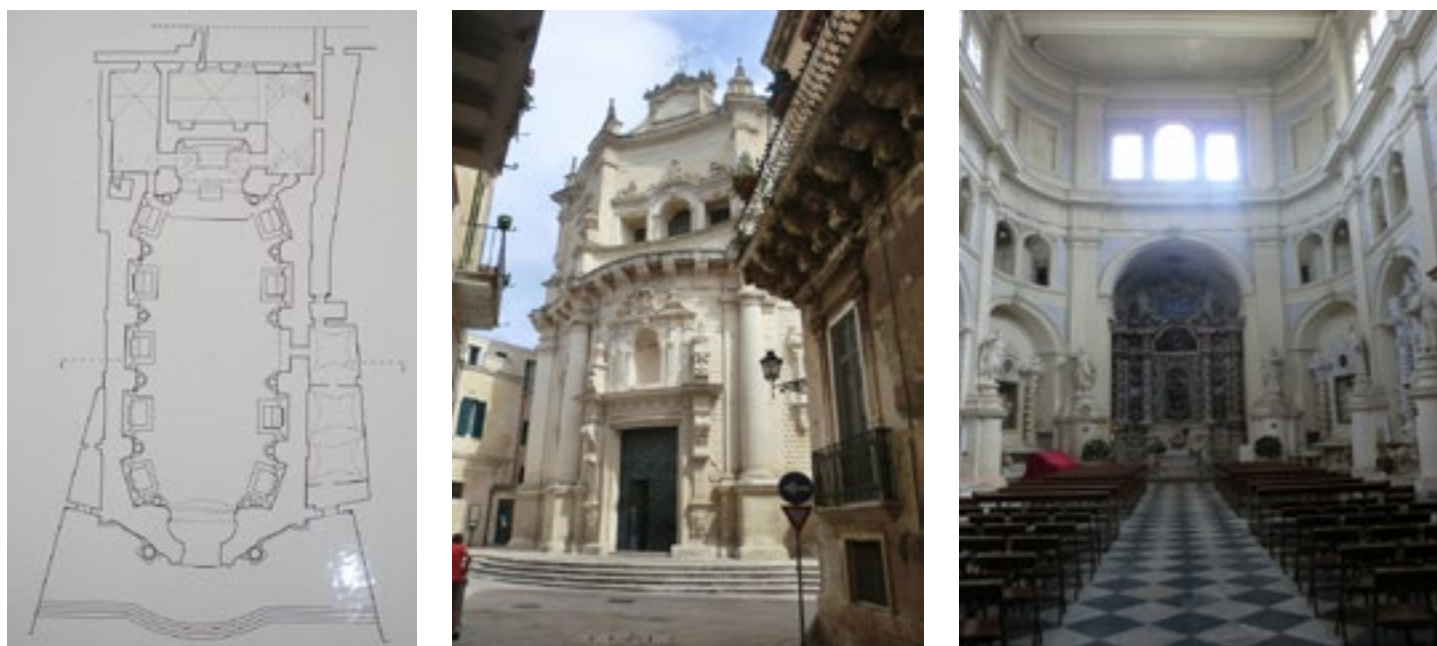
Fig.1 - Pianta, foto del prospetto e foto dell'aula absidale della chiesa di San Matteo (Lecce).

Veniamo dunque al caso della chiesa di S. Matteo nel centro storico di Lecce. Come si può vedere (Fig.1), si tratta di una chiesa del 1600 caratterizzata dallo stile del barocco classico, arricchita da ben nove altari laterali (di cui 4 sul lato destro e 5 sul sinistro) oltre all'altare maggiore.

Il materiale utilizzato per la costruzione è la pietra leccese, pietra locale calcarenitica di ottima lavorabilità ma scarsa resistenza meccanica e, soprattutto, scarsa resistenza all'azione dell'acqua e degli agenti atmosferici. Infatti questo tipo di pietra, in presenza di risalita capillare (acqua + sali), si degrada molto rapidamente e in modo irreversibile. Come funzionario della Soprintendenza ai Beni architettonici e paesaggistici di Lecce, nel 2009 era stato affidato alla scrivente il progetto di restauro di S. Matteo, per il quale tra l'altro era stata stanziata una somma piuttosto esigua (circa 80.000 euro) che, come si può comprendere, non poteva consentire di metter mano in modo organico ad un restauro complessivo.

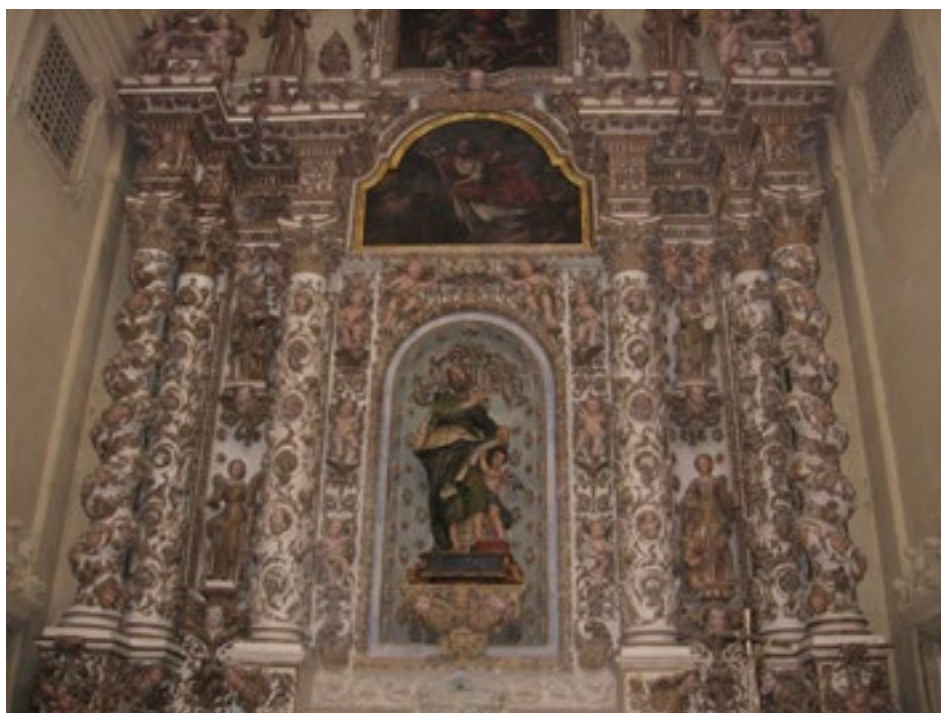
Fig.2 - L'altare principale, restaurato nel 2009.

In Fig.2 vediamo l'altare principale, che si presenta in buone condizioni in quanto è stato restaurato nel 2009.

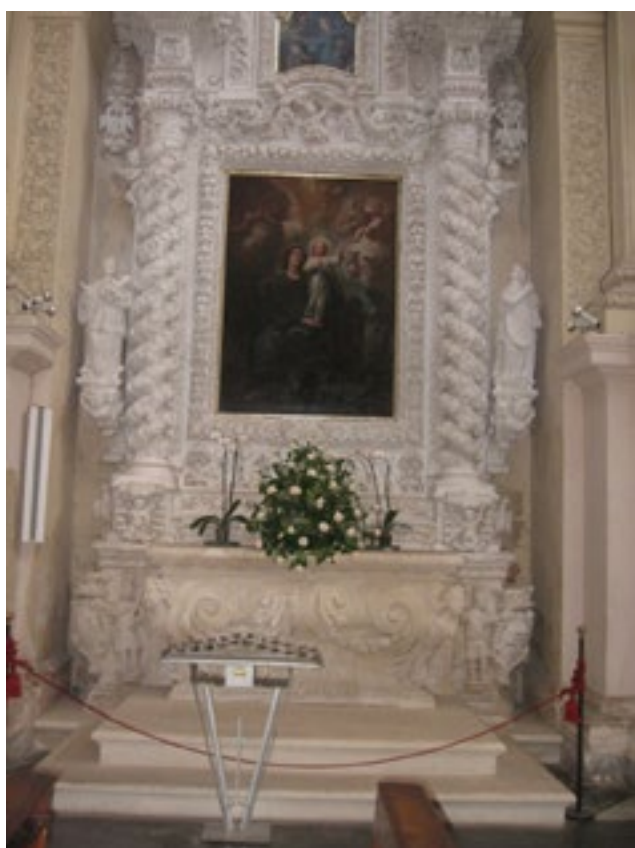
*Fig.3 - Cappella laterale, umidità mascherata da intervento di manutenzione.*

In Fig.3 vediamo invece una delle cappelle laterali, che è solo apparentemente in buone condizioni, mentre in realtà l'umidità è mascherata da un piccolo intervento di manutenzione (imbiancatura a calce) fatto di recente dalla parrocchia.

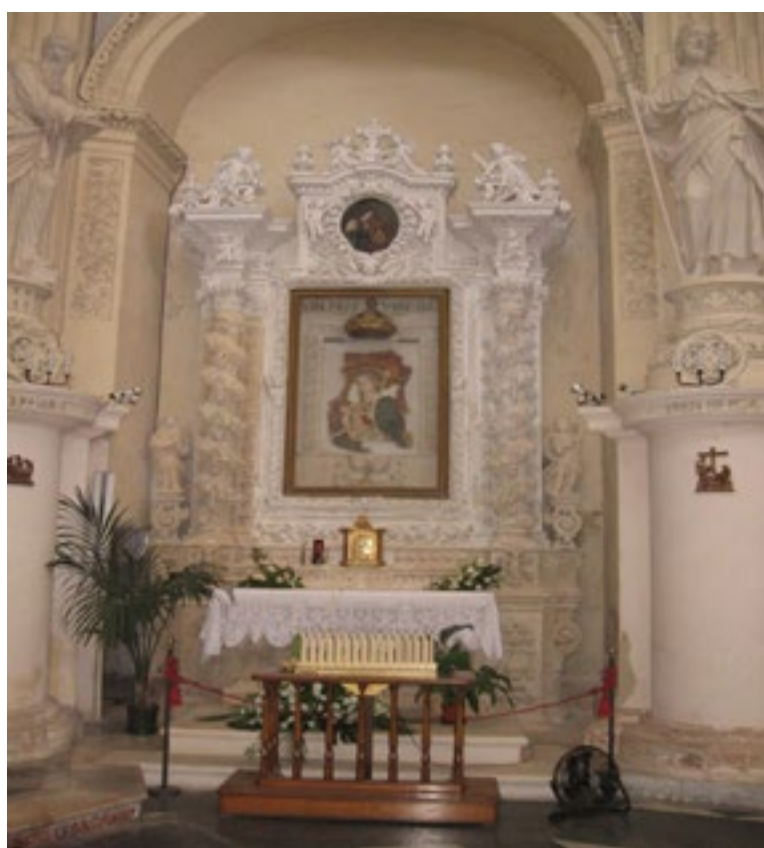
*Fig.4 - Cappella laterale, umidità visibile lateralmente alla base della muratura.*

In Fig.4 vediamo la cappella che guarda l'altare sulla destra: alla base si notano chiaramente dei problemi di umidità, specie sul lato sinistro. Alle spalle di questa cappella si sviluppa il muro perimetrale, alla cui base sull'esterno erano stati inseriti, in passato, i sifoni di Knapen nel tentativo – assolutamente inefficace – di risolvere il problema.

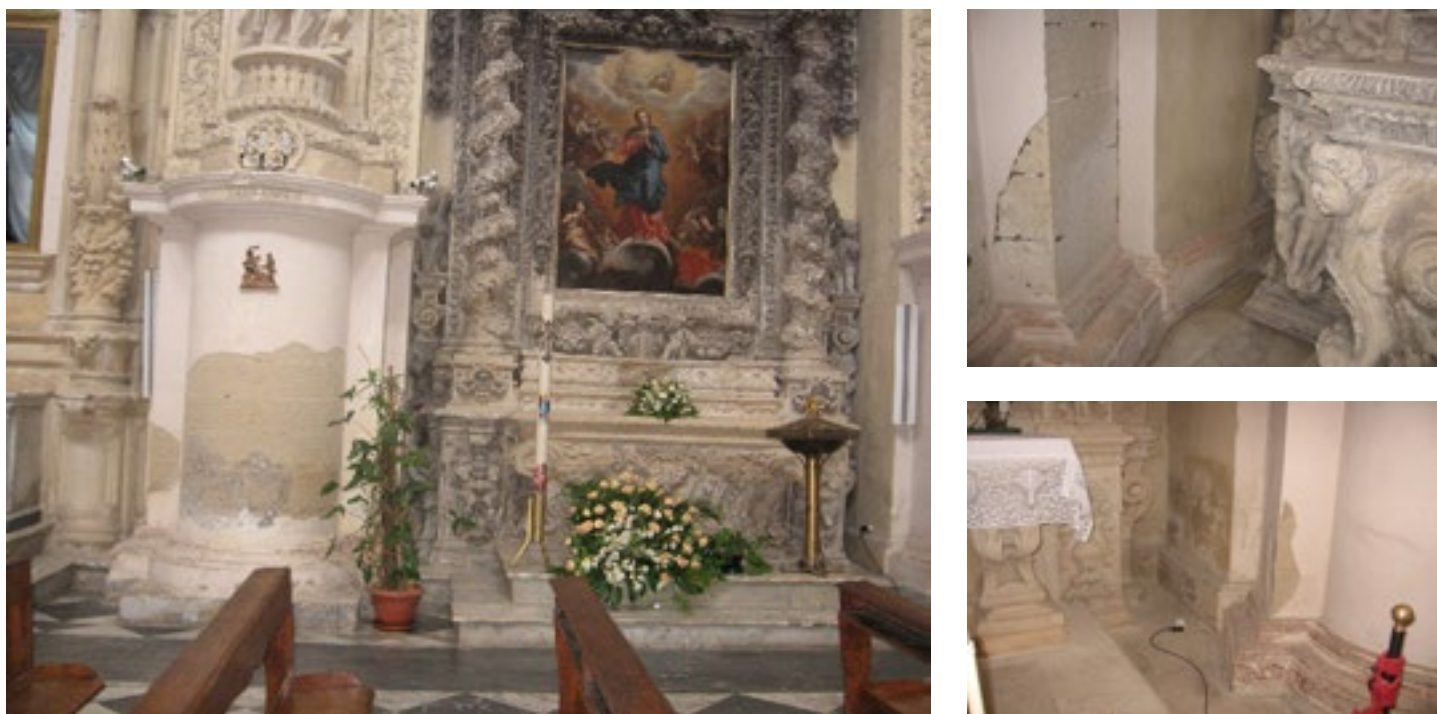
Fig.5 - Diffusi ammaloramenti delle superfici murarie causati dall'umidità capillare.

Nelle foto successive (Fig. 5) si osserva la diffusa situazione di ammaloramento, anche aggravata dal tipo di intonaci non traspiranti utilizzati in precedenti interventi.

Date le condizioni, risulta dunque evidente come non si potesse pensare di eseguire un restauro senza che questo venisse in breve tempo inficiato dall'aggressione dell'umidità.

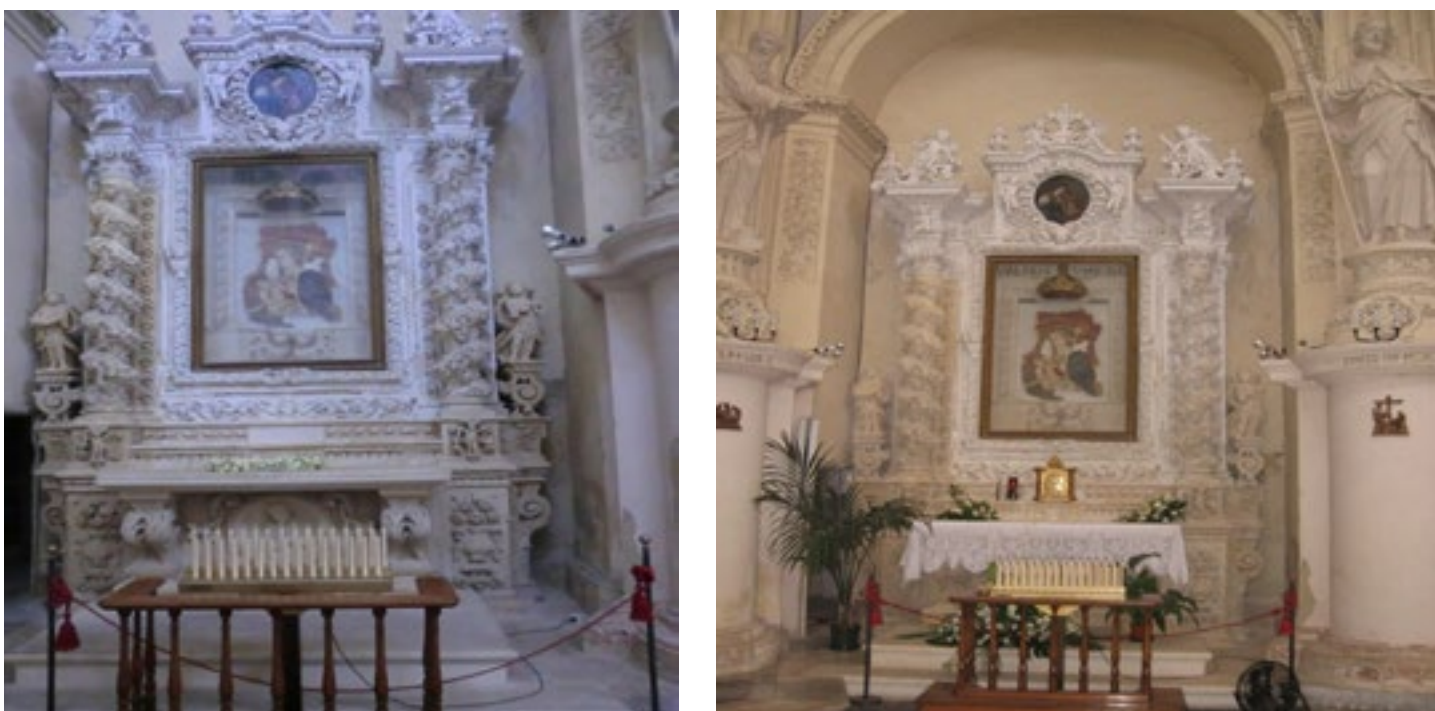
Fig.8 - Confronto tra luglio 2010 (foto a sinistra) e settembre 2012 (foto a destra).

Nelle Figg. 8 e 9 si può osservare il confronto tra luglio 2010 (stato di fatto pre-intervento) e settembre 2012 (post intervento), da cui si nota sulle superfici murarie la lenta evoluzione della fase di asciugatura (ancora in corso).

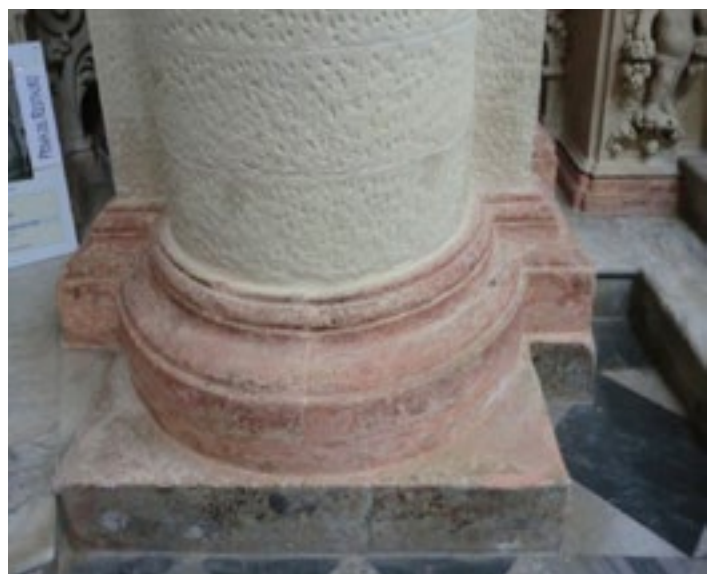
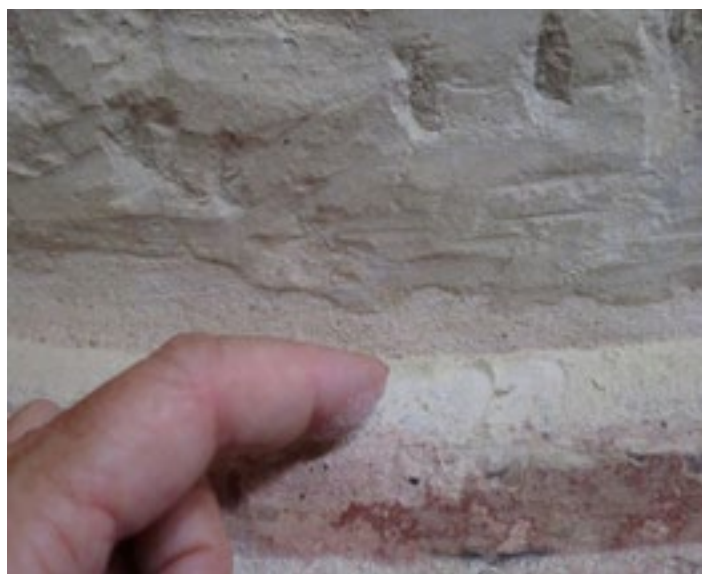
Fig.10 - Confronto tra luglio 2010 (foto a sinistra) e settembre 2012 (foto a destra).

L'asciugatura è testimoniata anche dall'effetto di "polverizzazione" dello strato di finitura superficiale che, come evidenziato nella Fig.10, si raccoglie alla base delle murature.

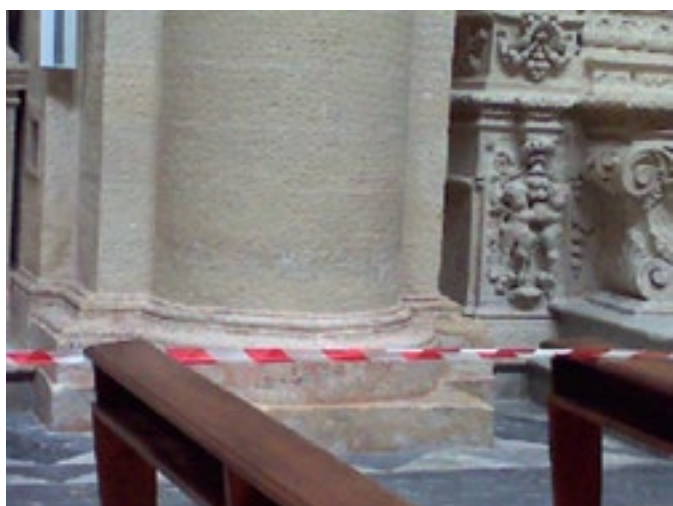
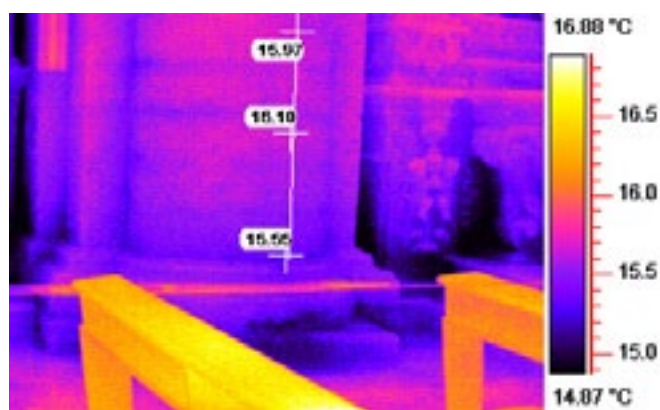
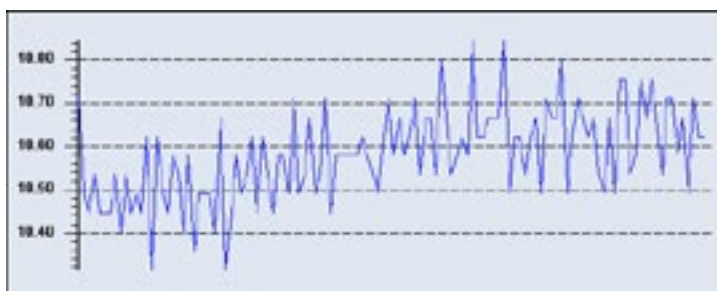
## Dati immagine T10

Confronto termogrammi e profili termici tra Installazione e 2° Verifica.

T10 del 24-04-12

$\Delta T = 0,7 \text{ }^{\circ}\text{C}$

PROFILO TERMICO del 24-04-12

T10 del 20-12-12

$\Delta T = 0,3 \text{ }^{\circ}\text{C}$

PROFILO TERMICO del 20-12-12

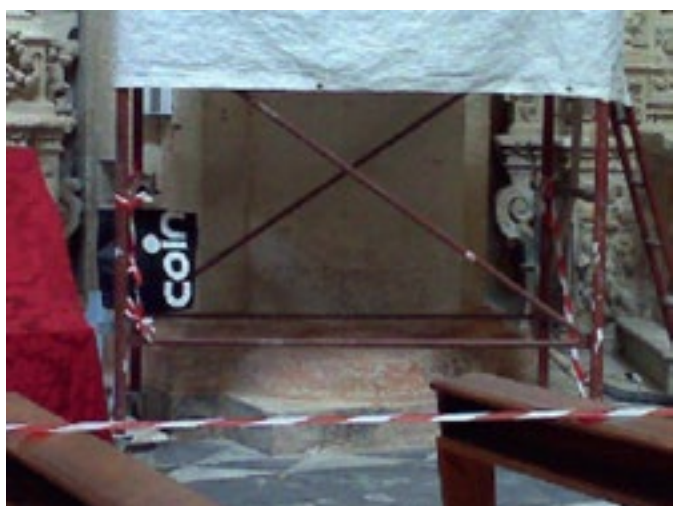
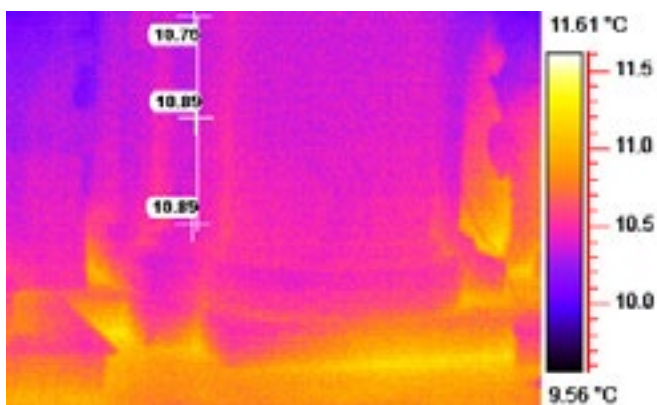
## Dati immagine T12

Confronto termogrammi e profili termici tra Installazione e 2° Verifica.

T12 del 24-04-12

$\Delta T = 1,0 \text{ }^\circ\text{C}$

PROFILO TERMICO del 24-04-12

T12 del 20-12-12

$\Delta T = 0,3 \text{ }^\circ\text{C}$

PROFILO TERMICO del 20-12-12

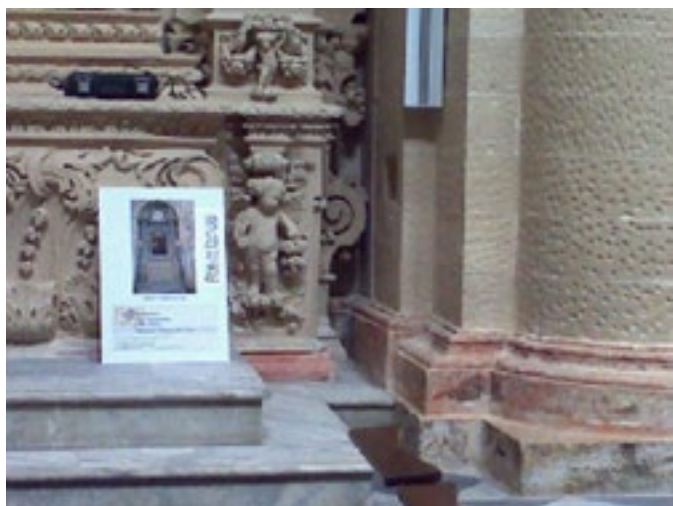
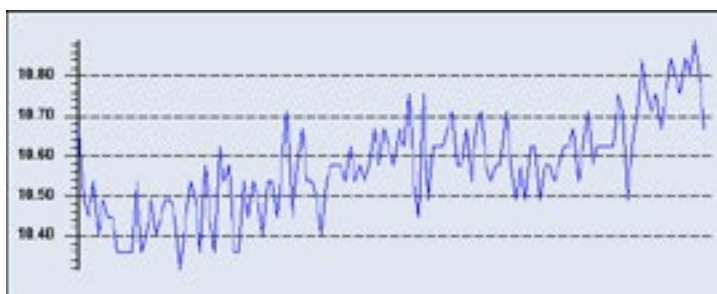
## Dati immagine T14

Confronto termogrammi e profili termici tra Installazione e 2° Verifica.

T14 del 24-04-12

$\Delta T = 0,6 \text{ }^\circ\text{C}$

PROFILO TERMICO del 24-04-12

T14 del 20-12-12

$\Delta T = 0,3 \text{ }^\circ\text{C}$

PROFILO TERMICO del 20-12-12
