Umidità di risalita capillare nell'edilizia storica e tecnologia 'a neutralizzazione di carica'

Un metodo innovativo nella ricerca di una soluzione definitiva al problema

**I PROBLEMI DI UMIDITA' DI RISALITA A VENEZIA
METODOLOGIE E TECNICHE DI INTERVENTO TRADIZIONALI E RECENTI
SPERIMENTAZIONI CON SISTEMI INNOVATIVI NELL'AMBITO DEL
RESTAURO DELLA CHIESA DI SANT'ANTONIN.**

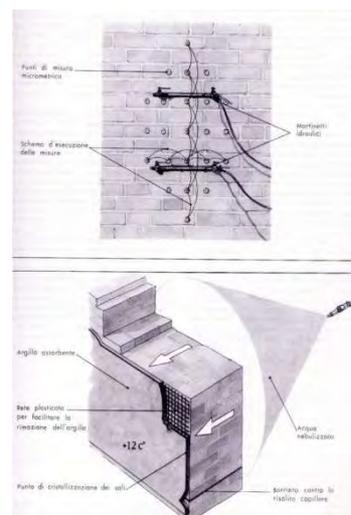
M. Piana: *Un intervento di desalinizzazione a Venezia* in: *Restauro e città* - 1986

Al fine di mettere a punto una tecnica non distruttiva per il risanamento delle murature sono stati condotti, negli anni '80 del secolo scorso, dalla Soprintendenza di Venezia, interventi sperimentali di desalinizzazione dapprima su una ridotta porzione di muratura veneto-bizantina di una schiera edilizia in corte Venier a S. Lio e quindi su un più ampio tratto murario del transetto destro della chiesa di Santa Maria Mater Domini a S. Polo. Accompagnato da puntuali analisi chimico-fisiche e da prove non distruttive con martinetto piatto (al fine di controllare eventuali alterazioni delle caratteristiche meccaniche e delle capacità portanti delle strutture murarie), il processo si basa sul principio di creare, con una semplice differenza di temperatura, le condizioni per la formazione di un flusso unidirezionale dell'acqua dall'esterno verso l'interno della muratura, in modo da favorire la cristallizzazione dei sali sulla superficie del setto, da dove possono con facilità essere rimossi. Questo processo innesca un consistente trasporto di sali sulla superficie interna della muratura, su cui viene applicato uno strato di argilla assorbente (attapulgit) impastata con acqua, quale superficie di sacrificio per la cristallizzazione dei sali che altrimenti andrebbero a formarsi sul paramento murario, accentuandone il degrado. Per un soddisfacente livello di desalinizzazione vanno previsti vari cicli di intervento, rinnovando settimanalmente, anche per dieci-quindici volte, l'argilla. Pur avendo dato risultati incoraggianti sono evidenti la complessità e il peso economico dell'intervento.

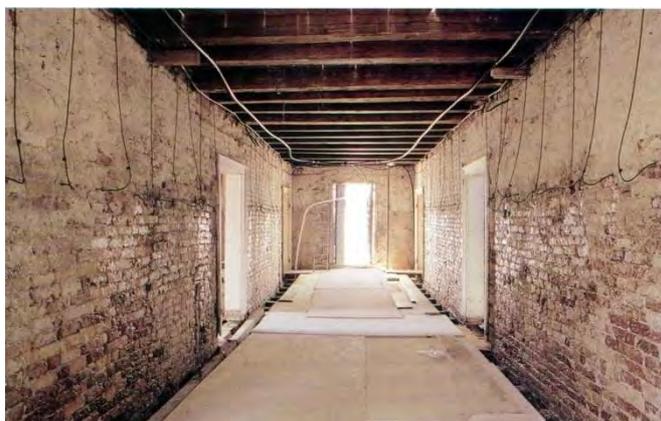
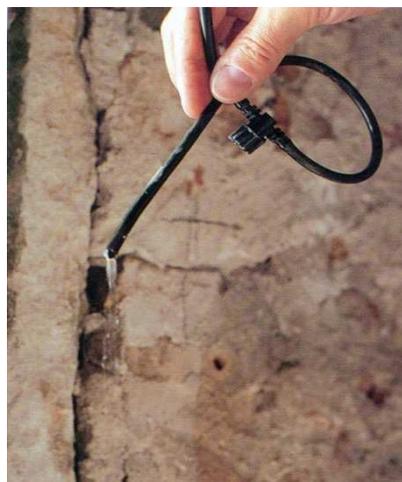
foto da: Un restauro per Venezia. Recupero della casa in calle delle Beccarie 792. Milano 2006

La desalinizzazione muraria può anche essere realizzata mediante percolamento di acqua dall'alto con cannule inserite nella muratura, in fori a circa 2,50-3 metri dal piano di fondazione, altezza corrispondente a quella massima per l'umidità di risalita. Le cannule vengono sigillate nei punti di introduzione e collegate alla rete idrica. L'acqua percolando diluisce e trasporta i sali e viene poi raccolta mediante canali provvisori collegati alle reti di scarico. L'intervento, praticato per la prima volta su un intero edificio nel recupero della casa in calle delle Beccarie, ha focalizzato gli aspetti positivi e negativi di questa metodologia: la piena compatibilità con la conservazione della materia storica dell'immobile da una parte, dall'altra i lunghi tempi di applicazione (parecchi mesi) e la, seppur contenuta e non significativa per la stabilità della fabbrica, riduzione della resistenza meccanica delle strutture murarie (2).

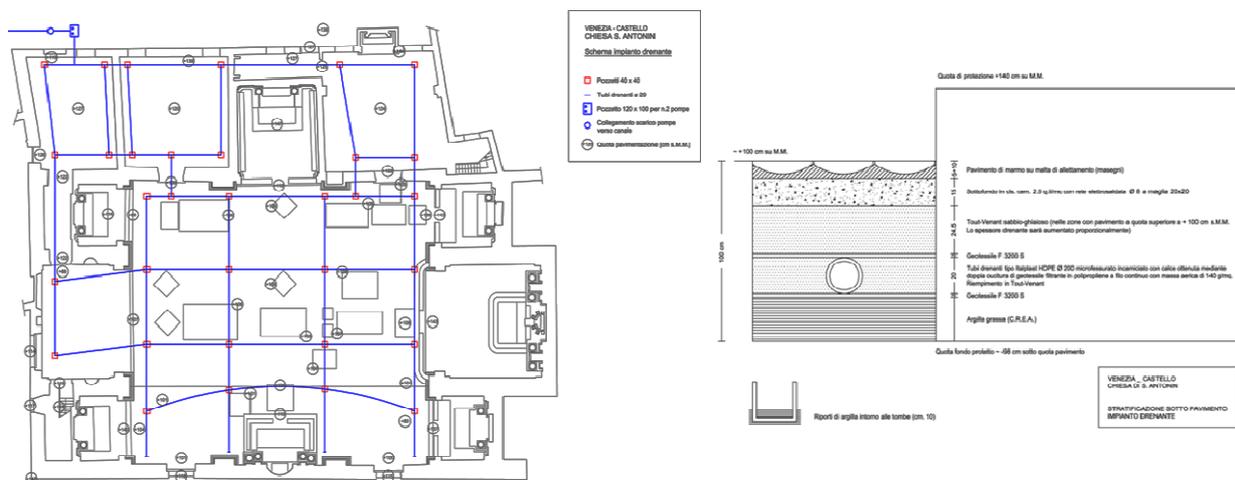
E' stato quindi realizzato un impianto drenante attivo con tubazioni forate di polietilene che intercettano le acque di risalita delle maree e le convogliano in pozzetti di raccolta muniti di valvole a galleggiante attivanti, ad un certo livello di marea, apposite motopompe.

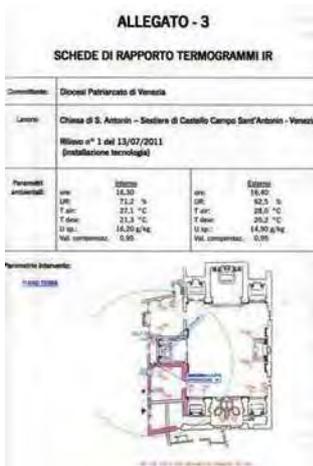
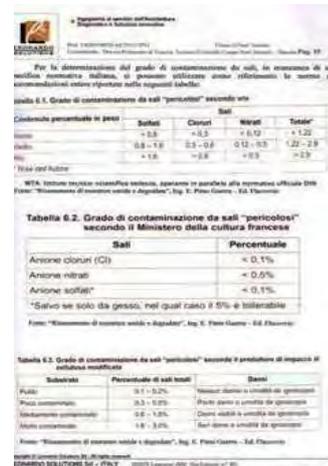
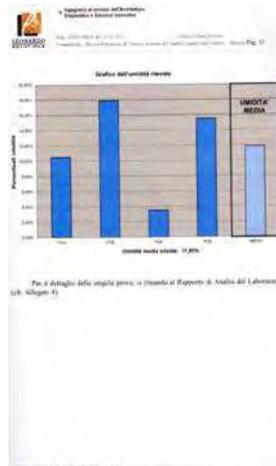
Rapporto di prova n. 04/2011/11
Rif. campione: SIA 1, Sottile Venezia - Leonardo Scabini

L'ispezione termografica eseguita prima dell'installazione ha documentato la presenza di discontinuità termiche lungo lo sviluppo verticale delle pareti evidenziando le zone umide per la presenza di umidità di risalita, con valori intorno al 15-17 % ad una altezza di 20 cm. dal piano di calpestio interno e del 10,5% ad una altezza di circa 90 cm., riferiti ad una profondità di prelievo di cm.5-10.

Per quanto riguarda i sali solubili presenti all'interno delle murature, le analisi hanno evidenziato un grado di contaminazione da medio ad elevato. La specie ionica prevalente risultava costituita dai Cloruri, con valori prossimi al 1,0%, mentre le altre specie ioniche (Nitrati e Solfati) risultavano presenti in percentuali inferiori.
